# 修理報告書（引取り修理）

| 納入先 | 新鋭工業（株）大阪支店 殿 | | 機種 | ONW-10 |
| ユーザー名 | たけだ医院 様 | | 納入日 | 平成20年1月1日 |

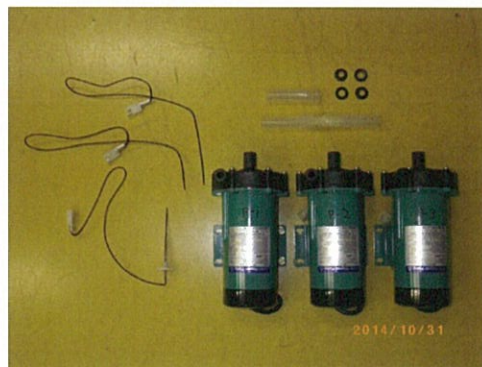
運転条件を振って運転したところ、発生頻度は少ないですが異音を確認しました。  
異音の発生源は水ポンプでこれを交換しました。

写真：交換部品一式

- 部品交換及び水槽補修（下表と写真をご参照ください）
- オゾン水濃度測定：0.45～0.57 mg/L・・・正常
- PSA（酸素発生装置）性能点検・・・正常  
酸素濃度：92.3 % 酸素流量：0.74 L/min 圧力：0.122～0.213 MPa（AC100V 60Hz）
- 運転確認 異常なし。オゾンインジケータ変色 異常なし。
- 運転回数：4591
