# 修理報告書（引取り修理）

| 配布先 | 納入先 | 新鋭工業株式会社 大阪支店 殿 | | 機種 | ONW-10 |

## 修理依頼・苦情内容

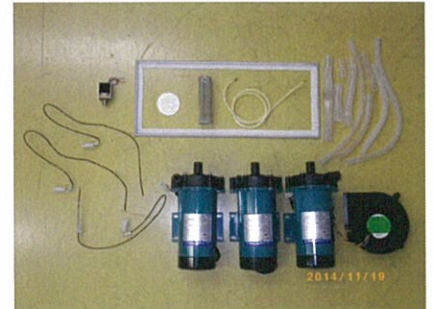
写真1：排水電磁弁

機械内部を点検したところ、排水電磁弁のコイル部分に劣化が見られました（写真1）  
推測になりますが、平成24年4月の工場修理時に水漏れを確認していることから  
下記①～③の流れで異臭が一時的に発生したのではないかと考えられます。  
念のために、関係する電気部品を全て交換しました。

①排水電磁弁に水が掛かった ②サビが徐々に進行 ③コイルが焼けて異臭が発生

- 部品交換：下表と写真をご参照ください。
- オゾン水濃度測定：0.45～0.57 mg/L・・・正常
- PSA（酸素発生装置）性能点検・・・正常  
酸素濃度：93.5% 酸素流量：0.76 L/min 圧力：0.112～0.202 MPa（AC100V、60Hz）
- 運転動作確認・・・正常 オゾンインジケータ変色・・・正常
