# 修理報告書（引取り修理）

No. 141021

| 配布先 | 納入先 | 新鋭工業 株式会社 大阪支店 殿 | | | 機種 | OED-1000S |
| 客先 | 顧客名 | 矢野医院 様 | | | 機番 | 300146 |

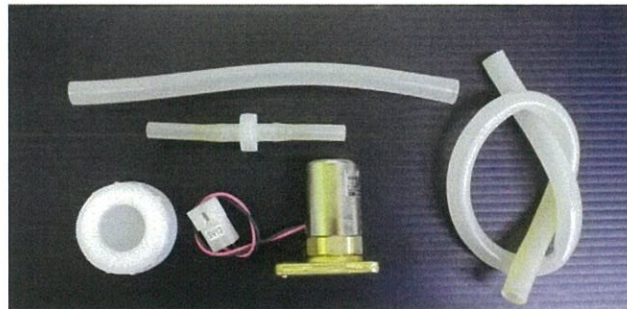
写真：交換部品一式

不具合内容が再現することを確認しました。  
内部点検したところ、アルコール電磁弁（SV13）が故障しており、これが原因でアルコールの減りが悪い状態になっていました。  
また、アルコールタンク内にアルコールとは別の薬剤が残っておりました。

- 1：部品交換（写真と下表をご参照ください）
- 2：運転プログラムバージョンアップ Ver0204⇒Ver0205 お客様の操作は変更ありません
- 3：オゾン水濃度測定（規定値0.7±0.2ppm）：0.70ppm・正常
- 4：運転確認・・・正常

お願い：故障の原因になりますので、タンクにはアルコール以外の薬品を入れないでください。
