# 修理報告書 (引取り修理)

修理依頼番号	03-17966	No. 150119
--------	----------	------------

配布先	納入先	新鋭工業株式会社 大阪支店 殿	機種	ONW-10
客先	所在地	京都府福知山市字堀東小谷ケ丘 1306-2	機番	001629
環営	ユーザー名	大西内科医院 様	納入日	平成21年3月25日
	点検者	中澤一裕	作業時間	
			受付日	平成26年8月22日
計	返送先	納入先と同じ	出荷日	平成27年1月16日

平成26年8月 豪雨災害により水没

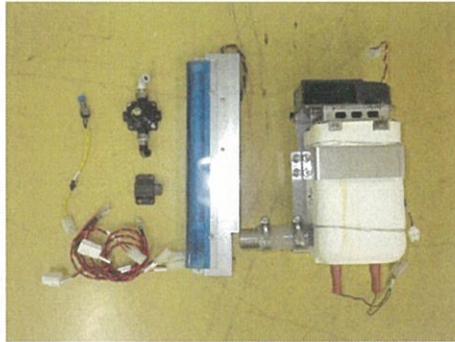
写真1：見積書に無い部品 (今回は無償です)

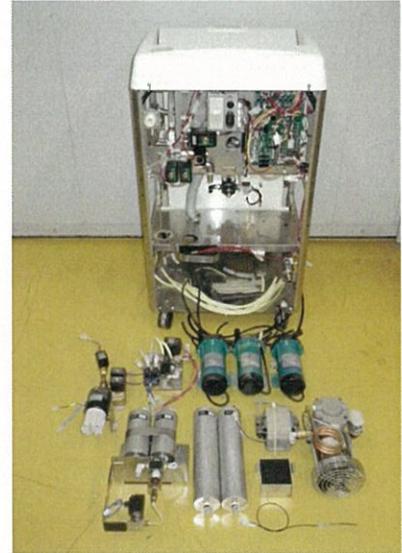
写真2：見積書にある部品

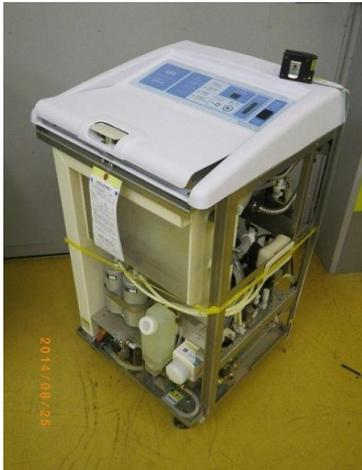
写真1:機械全景

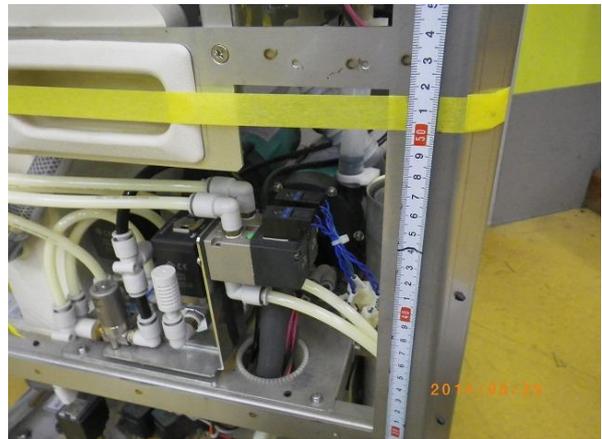
床面より50cmの高さまで、水に浸かった形跡がありました。  
機械も動作せず、水に浸かった部品を全て取り替えて復旧いたしました。

写真2:床面より50cm(黄色いテープ貼り付け)
