# 修理報告書（引取り修理）

03-17180

| 納入先 | 新鋭工業株式会社 大阪支店 | 機 種 | ONW-10 |

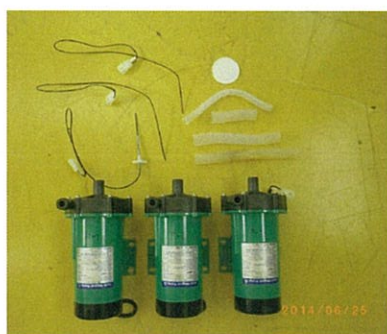
水槽底側にあるセンサー（L）の検知感度が不安定でした。このため水槽に供給される水量を正確に検知できず、水が溢れました。

写真1：水位レベルセンサー、ポンプ ほか

| 部品番号 | 部品名称 | 数量 | 備考 |
|---|---|---|---|
| | 水位レベルセンサー（L, H, HH） | 3本 | |
| | 水ポンプ（P-1、P-2、P-3） | 3台 | |

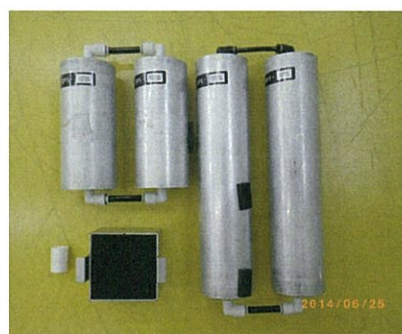
写真2：定期交換部品一式

| 部品番号 | 部品名称 | 数量 | 備考 |
|---|---|---|---|
| | 定期交換部品 | 1式 | |
| | 吸着筒、吸湿筒、ドレンフィルター | | SPS-11516 |
| | オゾン分解触媒 | | |
