# 修理報告書（引取り修理）

修理依頼番号 03-17427 No. 140916

| 配布先 | 納入先 | 新鋭工業株式会社 大阪支店 殿 | 機種 | ONW-10 |

水槽底より水漏れ (総合メンテナンスご契約ユーザー様)

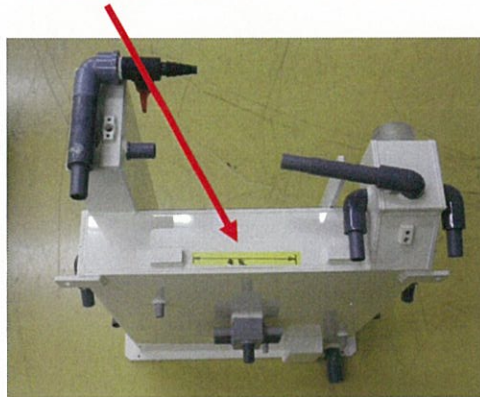
洗浄槽底部の亀裂を確認しました。何らかの衝撃が加わって底部が割れたと推測します。  
今回は水槽を交換しました。（写真をご参照ください）

写真1：水槽亀裂部分（黄色いテープのところ）

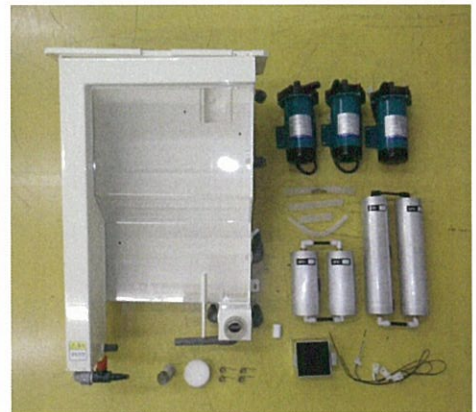
写真2：交換部品一式

また総合メンテナンス契約に伴い、性能劣化部品および定期交換部品の交換を実施しました。
