# 修理報告書（引取り修理）

03-17966

| 配 布 先 | 納 入 先 | 新鋭工業株式会社 大阪支店 殿 | | | 機 種 | ONW-10 |

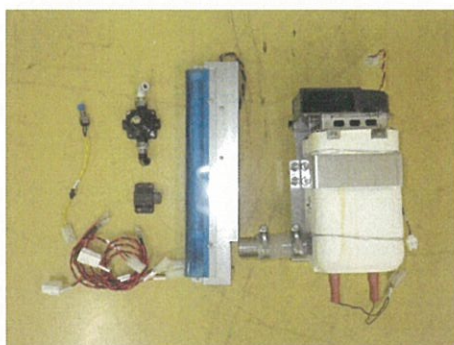
床面より50cmの高さまで、水に浸かった形跡がありました。  
機械も動作せず、水に浸かった部品を全て取り替えて復旧いたしました。

写真1：見積書に無い部品（今回は無償です）

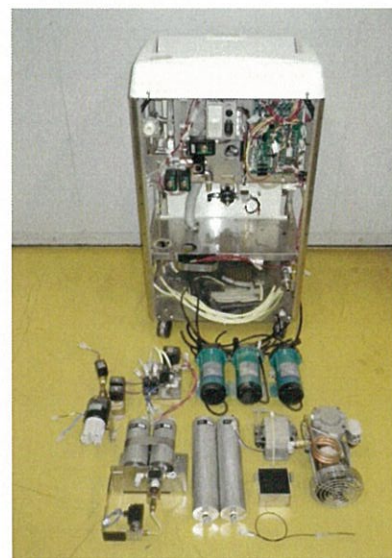
写真2：見積書にある部品
