# 修理報告書（引取り修理）

03-18649

| 配布先 | 納入先 | 新鋭工業株式会社 大阪支店 殿 | | 機種 | ONW-10 |

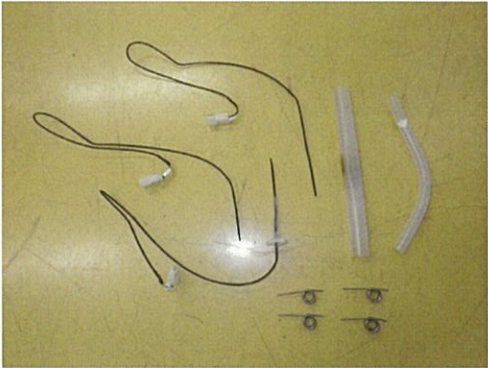
水を検知する水位センサーは 3 か所取り付けてあります。このうち水槽の底部分のセンサーが水を検知せず「給水量不足」エラーが発生しました。  
水位センサーと劣化した部品を交換して復旧しました。

写真：交換部品一式
