# 修理報告書（引取り修理）

| 配布先 | 納入先 | 新鋭工業株式会社 大阪支店 殿 | 機種 | ONW-10 |
| 環営 | ユーザー名 | 芦屋三戸岡クリニック 様 | 納入日 | 平成18年3月31日 |

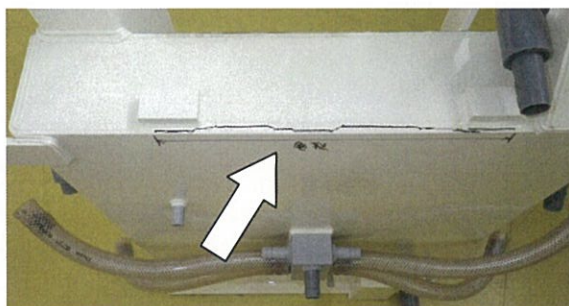
写真1：水槽亀裂部

洗浄槽底部の亀裂を確認しました。何らかの衝撃が加わって底部が割れたと推測します。  
今回は水槽を交換しました。（写真をご参照ください）
