# 修理報告書（引取り修理）

03-19728

| 配布先 | 納入先 | 新鋭工業株式会社 大阪支店 殿 | | | 機種 | ONW-10 |

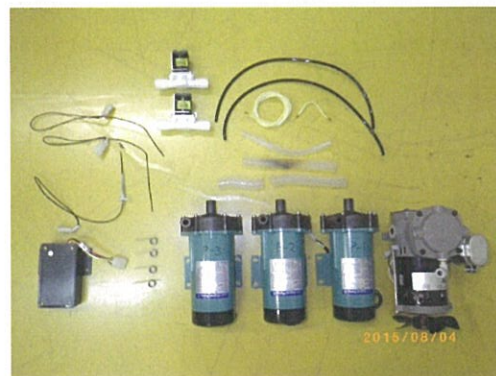
水位センサの性能低下が原因で「給水量不足」異常が発生していました。  
この部品のほかに劣化した部品を交換いたしました。

No3～5：定期交換部品一式

No1、2、6～12：水位センサ、水ポンプ、コンプレッサ

- 部品交換（写真をご参照ください）
- オゾン水濃度測定：0.46～0.50mg/L・・・正常
- PSA（酸素発生装置）性能点検・・・正常  
酸素濃度：95.3% 酸素流量：0.80 L/min 圧力：0.104～0.184 MPa（AC100V、60Hz）
- 運転動作確認・・・正常
- オゾンインジケータ変色・・・正常 運転カウンタ・・・1128
