# 修理報告書（引取り修理）

03-19730

| 配布先 | 納入先 | 新鋭工業株式会社 大阪支店 殿 | | | 機種 | ONW-10 |

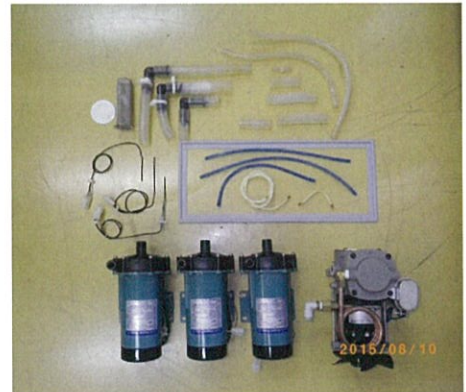
酸素発生濃度が低下しており、これが原因でインジケータの変色が悪くなっていました。  
この部品と経年劣化した部品を交換して復旧しました。

写真1：定期交換部品ほか

写真2：水位センサ、水ポンプ、コンプレッサほか

- 部品交換（写真をご参照ください）
- オゾン水濃度測定：0.41～0.50mg/L・・・正常
- PSA（酸素発生装置）性能点検・・・正常  
酸素濃度：94.3% 酸素流量：0.79 L/min 圧力：0.104～0.193 MPa（AC100V、60Hz）
- 運転動作確認・・・正常
- オゾンインジケータ変色・・・正常
