# 修理報告書（引取り修理）

| 配布先 | 納入先 | 新鋭工業株式会社 大阪支店 殿 | | | 機種 | ONW-10B |
| 客先 | 所在地 | 京都府京都市伏見区向島津田町 58-49 | | | 機番 | 001704 |

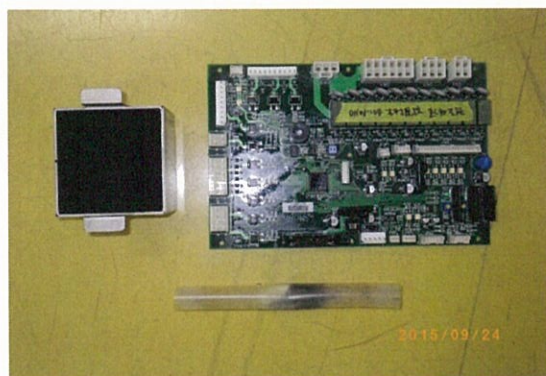
写真：交換部品一式

電気系統と点検したところ、コントロール基板が原因で通電しませんでした。

雷サージによるダメージや経年劣化、接触不良ではなく、基板上の電気部品が単純に故障した状態でした。  
このため基板全体を交換して復旧しました。

- 部品交換（定期交換部品も含む）
  - オゾン水濃度測定：0.47～0.57mg/L・・・正常
  - 運転動作確認・・・正常
  - オゾンインジケータ変色・・・正常
- 運転カウンタ・・・基板交換に伴い「0」にリセット
