# 修理報告書（引取り修理）

03-19644

| 配布先 | 客先 | 納入先 | 新鋭工業株式会社 大阪支店 殿 | 機種 | ONW-10 |

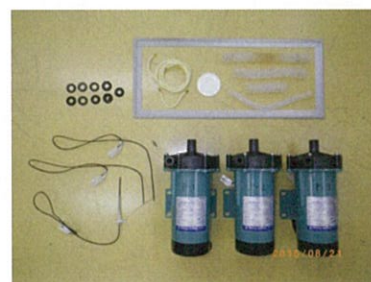
写真3：水ポンプ他

酸素発生濃度が低下しており、これが原因でインジケータの変色が悪くなっていました。  
この部品と経年劣化した部品を交換して復旧しました。

| 承認 | 部品名称 | 数量 | 備考 |
|---|---|---|---|
| 審査 | 写真3；4、7、8 | 水ポンプ | 3台 |
| 中<br>15.8.21<br>澤 | 写真3；5 | 水位レベルセンサー | 3本 |
| | 写真3；6 | 配管チューブ、パッキン | 1式 |
