# 修理報告書（引取り修理）

03-20221

| 配布先 | 客先 | 納入先 | 新鋭工業株式会社 大阪支店 殿 | | 機種 | ONW-10 |

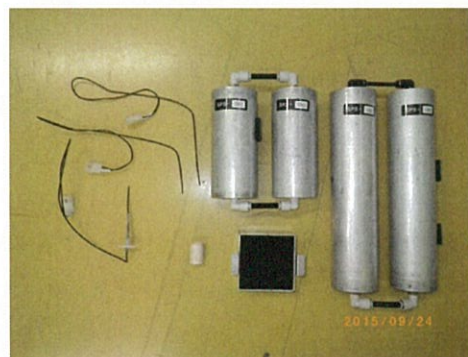
水位センサ（LVL）の性能低下が原因でエラー2を発報しました。  
この他に性能が劣化した部品を交換して復旧しました。

写真：交換部品一式

- 部品交換（写真をご参照ください）
- 運転プログラムバージョンアップ・・・Ver.8⇒Ver.10  
12回運転するとフィルターランプが点滅して清掃時期をお知らせします。
- オゾン水濃度測定：0.47～0.65mg/L・・・正常
- PSA（酸素発生装置）性能点検・・・正常  
酸素濃度：93.4% 酸素流量：0.75 L/min 圧力：0.093～0.173 MPa（AC100V、60Hz）
- 運転動作確認・・・正常
- オゾンインジケータ変色・・・正常 運転カウンタ・・・2659
