# 修理報告書（引取り修理）

03-20164

| 納入先 | 新鋭工業株式会社 大阪支店 殿 | | 機種 | ONW-10 |

エラー2（洗浄中水位低下）

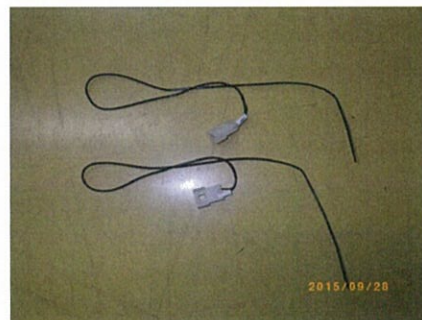
運転条件を振って確認しましたが、エラー2は再現しませんでした。  
このため推定原因の①を考えて、水位レベルセンサーを交換しました。  
これで様子を見てくださいますようお願いいたします。

- ①水位レベルセンサーLVHの検知感度の劣化
- ②排水シリコンチューブが劣化して水位を保持できなくなった（平成26年6月交換済み）
- ③洗浄チューブが内視鏡から外れて、そこからの送気が水面を動揺させて水位が下がった

写真：水位レベルセンサーLVH、LVHH

| 部品番号 | 部品名称 | 数量 | 備考 |
|---|---|---|---|
| | 水位レベルセンサー | 2 | LVH、LVHH |
