# 修理報告書（引取り修理）

03-20244

| 配布先 | 納入先 | 新鋭工業（株）大阪支店 殿 | | 機種 | ONW-10 |

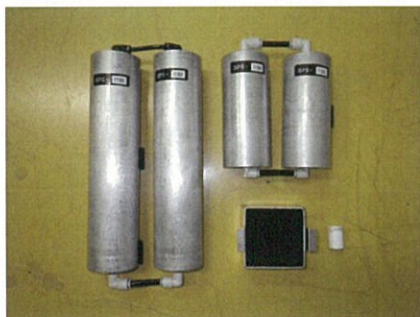
写真1：定期交換部品

| 部品番号 | 部品名称 | 数量 | 備考 |
|---|---|---|---|
| 1～3 | 定期交換部品 | 1式 | |
| | 吸着筒、吸湿筒、ドレンフィルタ、分解触媒 | | |

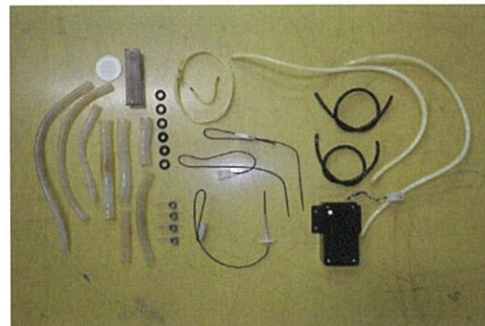
オゾン分解触媒の性能低下とオゾンセンサの故障が原因でした。  
この部品の他に劣化している部品を交換して復旧いたしました。

写真2：水位レベルセンサー、チューブ、オゾンセンサ

| 部品番号 | 部品名称 | 数量 | 備考 |
|---|---|---|---|
| 4 | オゾンセンサ | 1台 | |
| 5 | 水位レベルセンサー | 3本 | |
| 6 | 配管チューブ、パッキン | 1式 | |
