# 修理報告書（引取り修理）

03-20099

| 納入先 | 新鋭工業（株） 大阪支店 殿 | | | 機種 | ONW-10 |
| ユーザー名 | アキタケ外科 様 | | | 納入日 | 平成17年2月21日 |

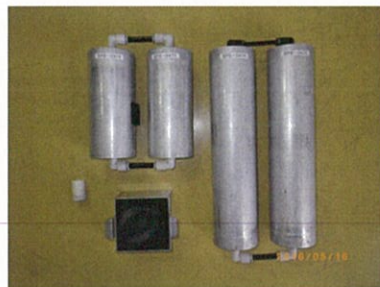
No. 1～3：PSA部品（定期交換部品）一式

オゾン発生装置の上流に酸素発生装置(PSA)がありますが、酸素濃度 規定値 90%に対し75%と下がっておりまして。これが原因でオゾンインジケータの変色が「要点検」になりました。酸素発生装置(PSA)を構成する部品を交換して復旧いたしました。

| No. | 部品名称 | 数量 | 備考 |
|---|---|---|---|
| 1～3 | 定期交換部品 | 1式 | |
| | 吸着筒、吸湿筒、ドレンフィルタ、分解触媒 | | PSA ; SPS-11978 |
