# 修理報告書（引取り修理）

| 納入先 | 新鋭工業（株） 大阪支店 殿 | | | 機種 | ONW-10 |
| ユーザー名 | かしはら内科医院 様 | | | 納入日 | 平成18年8月8日 |

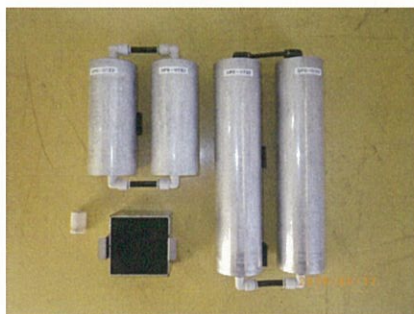
No. 1～3：PSA部品（定期交換部品）一式

オゾン発生装置の上流に酸素発生装置(PSA)がありますが、酸素濃度 規定値 90%に対し61%と下がっておりました。これが原因でオゾンインジケータの変色が「要点検」になりました。酸素発生装置(PSA)を構成する部品を交換して復旧いたしました。
