# 修理報告書（引取り修理）

No. 160702

| 納入先 | 新鋭工業（株） 大阪支店 殿 | | 機種 | ONW-10 |

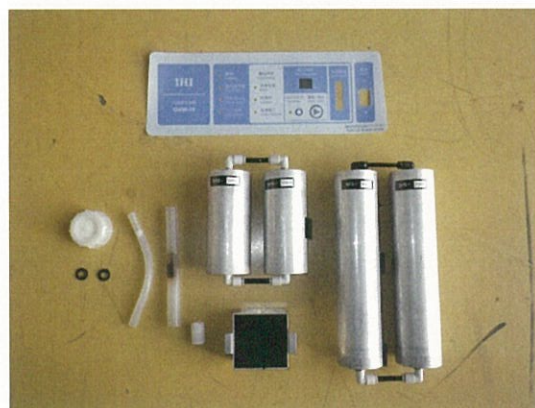
写真：交換部品一式

オゾンインジケータ変色不良

オゾンインジケータ変色不良はPSA（酸素発生装置）の性能低下が原因でした。  
上記に関する部品を交換して復旧いたしました。

1. 部品交換・・・下表と写真をご参照ください
2. オゾン水濃度測定：0.45～0.52 mg/L・・・正常
3. PSA（酸素発生装置）性能点検・・・正常  
酸素濃度：93.6 % 酸素流量：0.78 L/min 圧力：0.093～0.170 MPa（AC100V, 60Hz）
4. 運転確認 異常なし。インジケータ変色 異常なし
5. 運転カウンタ：1144
