# 修理報告書 (引取り修理)

修理依頼番号 03-21587 No. 160721

| 納入先 | 新鋭工業 (株) 大阪支店 殿 | | 機種 | ONW-10 |

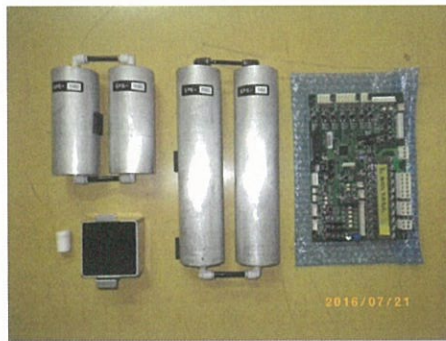
コントロール基板の故障により電源が入らない状態でした。  
電源系統に異常は見られないため、コントロール基板の単独故障と判断し、これを交換しました。

1~4 : コントロール基板、定期交換部品

- 部品交換 (下表と写真をご参照ください)
- オゾン水濃度測定 : 0.44~0.53 mg/L ・ ・ 正常
- PSA (酸素発生装置) 性能点検 ・ ・ 正常  
酸素濃度 : 93.9 % 酸素流量 : 0.75 L/min 圧力 : 0.093~0.177 MPa
- 運転確認 異常なし。オゾンインジケータ変色 異常なし。

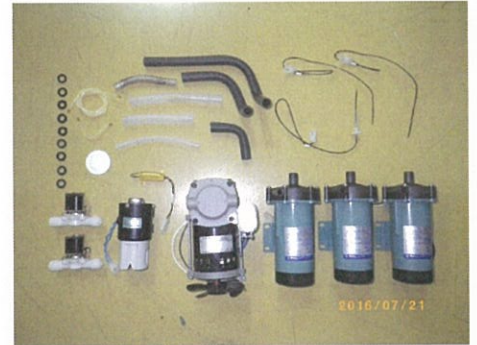
5~12 : ポンプ、チューブ、センサ、電磁弁
