# 修理報告書（引取り修理）

03-21107

| 納入先 | 新鋭工業株式会社 大阪支店 | | 機 種 | ONW-10 |

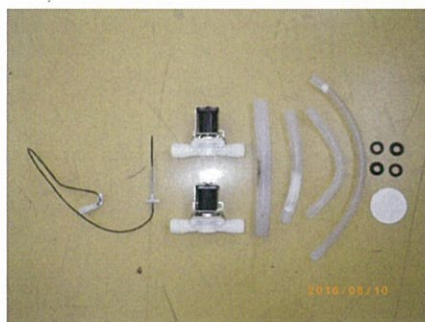
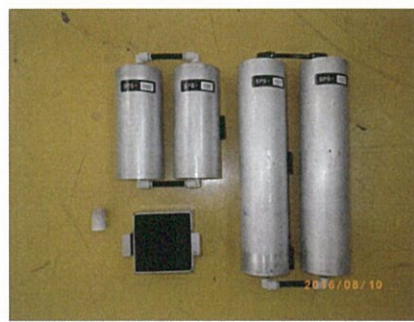
異常が再現することを確認しました。水位センサの不具合が原因でした。  
この部品と、性能が劣化した部品を交換して復旧しました。

No.1、2、6：水位センサ、電磁弁、チューブ

No.3～5：定期交換部品

- 部品交換・・・下表と写真をご参照ください
- オゾン水濃度測定：0.45～0.53 mg/L・・・正常
- PSA（酸素発生装置）性能点検・・・正常  
酸素濃度：93.3 % 酸素流量：0.79 L/min 圧力：0.102～0.180 MPa（AC100V 60Hz）
- 運転動作確認・・・正常
- オゾンインジケータ変色・・・正常
- 運転カウンタ・・・12708
