# 修理報告書（引取り修理）

03-22506

| 配布先 | 納入先 | 新鋭工業（株） 大阪支店 殿 | 機種 | OED-1000S |
| 客先 | 顧客名 | 内藤クリニック 様 | 機番 | 300305 |

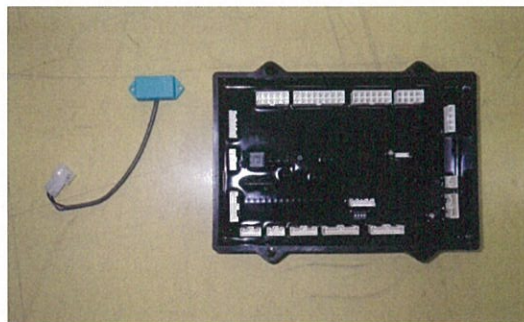
写真：交換部品一式

水位センサー「LVH」を確認したところ、検知信号が不安定な状態でした。  
このため水槽が満水状態でも「水が無い」と誤検知して「消毒時給水異常」が発生しました。

この部品とコントロール基板を交換して復旧いたしました。
