# 修理報告書（引取り修理）

03-22581

| 配布先 | 納入先 | 新鋭工業株式会社 大阪支店 殿 | | 機種 | OED-1000 |
| 客先 | 顧客名 | 林 医 院 様 | | 機番 | 100327 |

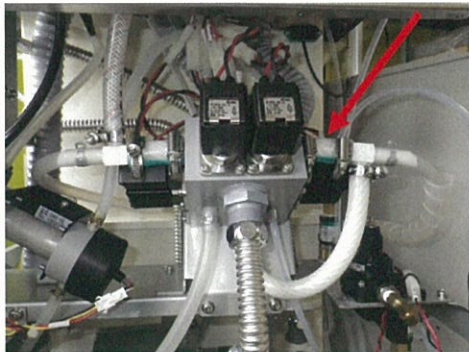
写真1：水漏れ箇所

機械内部のオゾン水が通るホースに亀裂が発生し、そこから水漏れしていました（写真1）  
 周辺のホース、チューブと濡れた部品を全て交換して復旧しました。  
 経年劣化と思われますが、より耐久性のあるホースを検討、選定してまいります。

1：部品交換・・写真と下表をご参照ください

| 部品番号 | 部品名称 | 数量 | 備考 |
|---|---|---|---|
| | マニホールド周辺ホース | 5 本 | |
| | アルコールタンクキャップ | 1 個 | |
