# 修理報告書（引取り修理）

03-23111

| 納入先 | 新鋭工業株式会社 大阪支店 殿 | 機種 | ONW-10 |

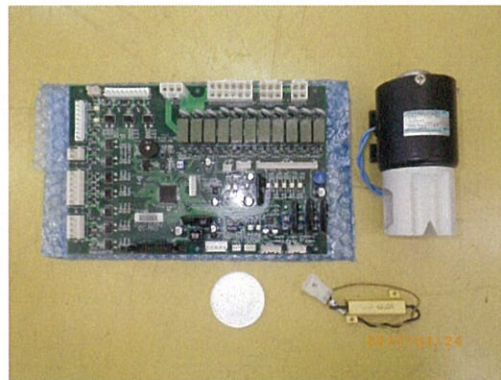
エラー4は再現しました。分解点検したところ、排水バルブとコントロール基板の回路に過電流の跡が見られ、正常動作しませんでした。

排水バルブが故障した際に発生した過電流を検知して、ブレーカがトリップしたと判断します。これらの部品を全て交換して復旧いたしました。

写真：交換部品一式
