# 修理報告書（引取り修理）

修理依頼番号 03-23961 No. 170703

| 配布先 | 納入先 | 新鋭工業 株式会社 大阪支店 殿 | 機種 | OED-1000 |

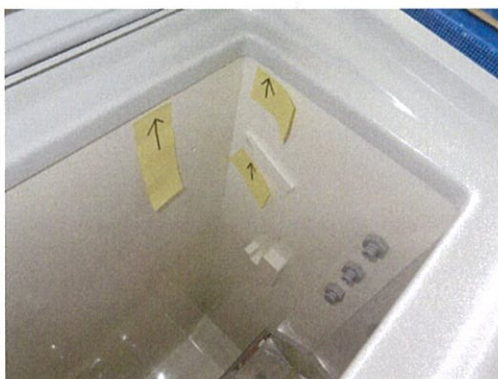
写真1：水漏れ箇所

殺菌水槽の底手前中心部より水漏れ

この水槽につきまして、写真1の通り上部側に損傷箇所があります。次回の修理時は水槽全体の交換をご検討くださいますようお願い致します。

平成28年6月に溶接修理した部分から水が漏れることを確認しました。この部分と周囲を再度溶接して復旧いたしました。
