# 修理報告書（引取り修理）

No. 180731

| 納入先 | 新鋭工業株式会社 大阪支店 殿 | | 機種 | ONW-10 |

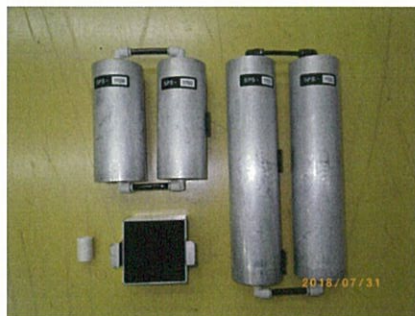
性能低下した部品を交換しました。

写真1：No. 1 定期交換部品セット

| 部品番号 | 部品名称 | 数量 | 備考 |
|---|---|---|---|
| 1 | 定期交換部品セット | 1 式 | SPS-11550→SPS-12234 |

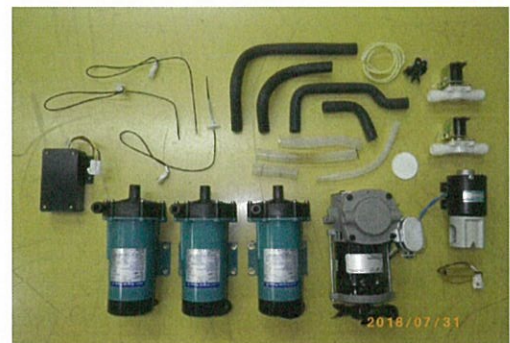
写真2：No. 2～10 センサー、ポンプ、チューブほか

| 部品番号 | 部品名称 | 数量 | 備考 |
|---|---|---|---|
| 2 | 水位レベルセンサー | 3 本 | |
| 5 | 配管チューブ、パッキン | 1 式 | タッチシート含む |
| 4～6 | 水ポンプ | 3 台 | P-1、P-2、P-3 |
| 7 | オゾンセンサー | 1 個 | |
| 8 | エアコンプレッサー | 1 個 | |
| 9～10 | 給水電磁弁、排水バルブ | 1 式 | 駆動用抵抗含む |
