# 修理報告書（引き取り修理）

No. 180518

| 配布先 | 納入先 | 新鋭工業 株式会社 大阪支店 殿 | 機種 | OED-1000 |

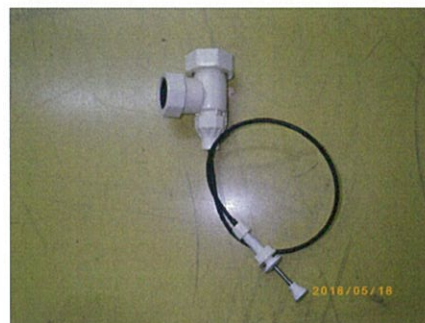
「排水異常 1」が再現することを確認しました。  
排水系統の部品で、排水栓を動かす「ポップアップ」の故障が原因でした。  
これが故障すると排水栓が充分に開くことができず、排水抵抗が増大して  
規定時間内に排水することができず「排水異常 1」が発生します。

写真：交換部品一式

この部品を交換して復旧いたしました。  
また、排水配管、排水ポンプ、排水栓に異常はありませんでした。
