# 点検報告書（修理前）

| 配 布 先 | 1 | 納 入 先 | 新鋭工業株式会社 大阪支店 殿 | | 機 種 | OED-1000S |

保守点検・修理 報告書

| 販売名<br>/ サービスマニュアル<br>Ver (版番号) | オゾン水内視鏡殺菌機 OED-1000 <input type="checkbox"/> Ver. 3.1 | 製造番号 300337 |

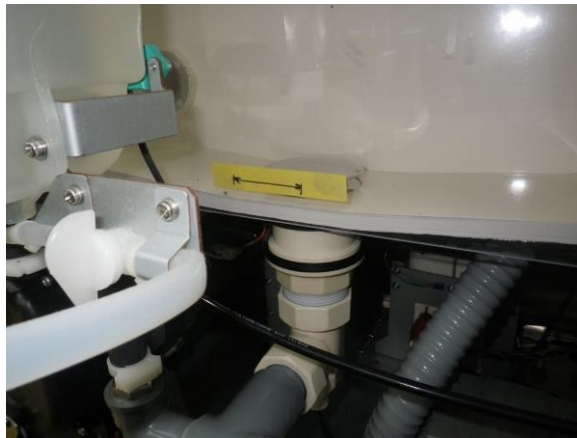
水槽下部に亀裂が発生し、そこから水が漏れていました。  
ご使用回数、経年劣化、外力が複合的に作用して亀裂が生じたと推察いたします。  
なお、前回修理した排水系統とは別の部分であることをご理解いただきたく  
よろしくお願いいたします。

写真： 水漏れ部分

| この部分を溶接修理し、合わせて保守点検を実施しました。 | |
