# 修理報告書（引取り修理）

03-30701

| 配布先 | 納入先 | 新鋭工業 株式会社 大阪支店 殿 | | | 機種 | OED-1000S |

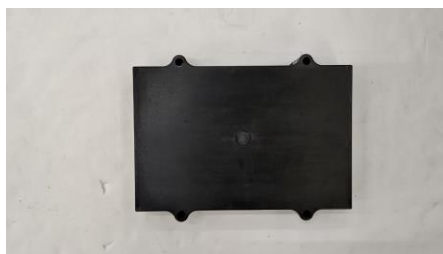
不具合の原因は、コントロール基板の運転プログラムがタッチパネルに対して  
古いバージョン（Ver. 0204）であったため「点検専用の画面」のみ 濃度計の信号が  
正しく表示しませんでした。  
コントロール基板を交換して復旧いたしました。

写真：コントロール基板
