# 修理報告書（引取り修理）

| 配布先 | 客先 | 納入先 | 新鋭工業 株式会社 大阪支店 殿 | 機種 | OED-1000S |
| 環営 | 環品 | 顧客名 | タナカクリニック 様 | 機番 | 300256 |

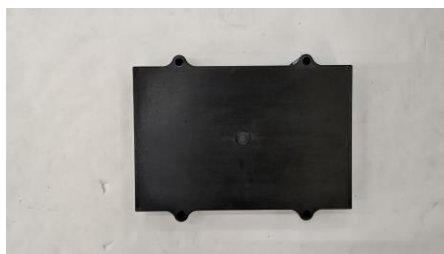
写真：コントロール基板

不具合の原因は、コントロール基板の運転プログラムがタッチパネルに対して  
古いバージョン（Ver. 0204）であったため「点検専用の画面」のみ 濃度計の信号が  
正しく表示しませんでした。  
コントロール基板を交換して復旧いたしました。

| 部品番号 | 部品名称 | 数量 | 備考 |
|---|---|---|---|
| | コントロール基板 | 1 | Ver0209/T05C |
