# 修理報告書（引取り修理）

03-29305

| 配布先 | 納入先 | 新鋭工業株式会社 大阪支店 殿 | 機種 | OED-1000 |

タッチパネルに「自動排水中です」のメッセージが消えず、運転できない。

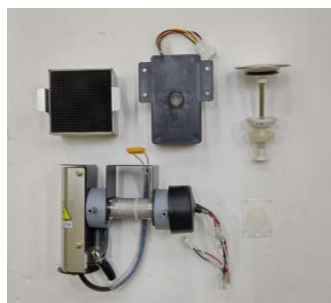
写真1：定期交換部品、

| 部品番号 | 部品名称 | 数量 | 備考 |
|---|---|---|---|
| 1 | 定期交換部品<br>オゾン水濃度計、オゾンセンサ、フィルタ、触媒、排水栓 | 1式 | 濃度計 No. 52004152<br>バルブ：850 |

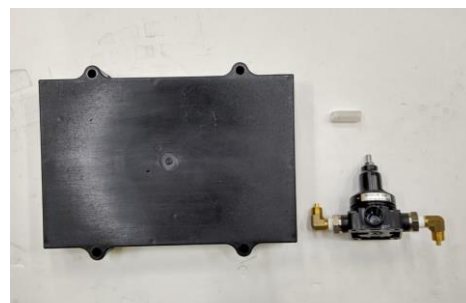
コントロール基板の水を検知する回路が故障しており、基板からタッチパネルと排水ポンプに誤った信号を出していました。排水ポンプはダメージを受けたためこれらを交換して復旧いたしました。あわせて劣化部品の交換と保守点検を実施しました。

写真2：排水ポンプ

写真3：基板、減圧弁、チューブ

| 部品番号 | 部品名称 | 数量 | 備考 |
|---|---|---|---|
| 2 | 排水ポンプ、コントロール基板 | 1式 | 濃度計 LED5→3.3V 変更 |
| 3 | 酸素ガス減圧弁、オゾンガステューブ | 1式 | 流量不安定のため予防交換 |
