# 修理報告書（引取り修理）

03-30153

| 配布先 | 納入先 | 新鋭工業株式会社 大阪支店 殿 | 機種 | OED-1000S |

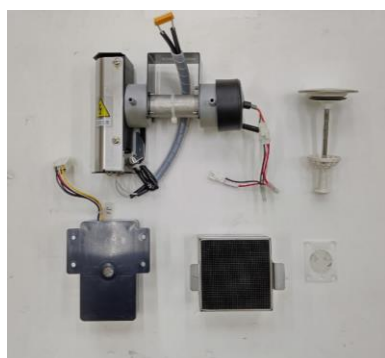
写真1：定期交換部品

- 1：部品交換・・・写真と下表をご参照ください
- 2：オゾン水濃度測定（規定値 $0.7 \pm 0.2$ ppm）：0.70 ppm・・・正常
- 3：出荷時の装置情報

| 交換部品 | | | |
|---|---|---|---|
| 1 | 定期交換部品<br>濃度計、センサ、触媒、排水栓、フィルタ | 1式 | 濃度計：18113421<br>センサ：130529-022 |

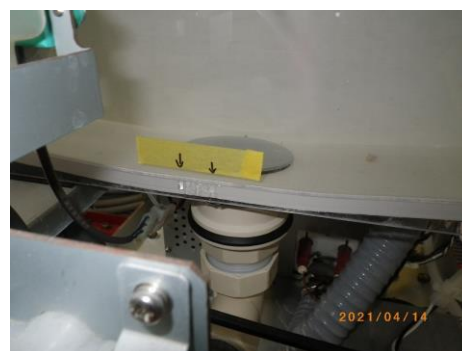
水槽底部より水漏れ

水槽下部に亀裂が発生し、そこから水が漏れていました。（写真2を参照ください）  
ご使用回数、経年劣化、外力が複合的に作用して亀裂が生じたと推察いたします。  
亀裂部分を溶接して復旧し、定期保守点検を実施いたしました。

写真2：水槽亀裂部分
