修理報告書（引取り修理）

修理依頼番号	03-30615	No. 211005
--------	----------	------------

配布先	納入先	新鋭工業株式会社 大阪支店 殿	機種	OED-1000S
客先	顧客名	やまかわ消化器クリニック 様	機番	300665
環営	所在地	兵庫県神戸市垂水区日向2丁目1-4 2F	納入日	2015年11月02日
環品	点検者	中澤一裕	作業時間	
			受付日	2021年06月29日
計	返送先	納入先と同じ	出荷日	2021年09月10日

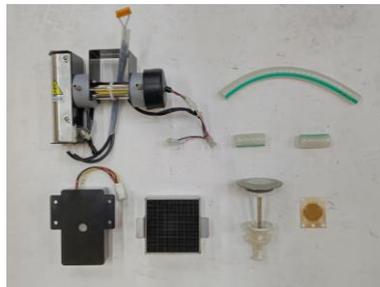
写真2：定期交換部品

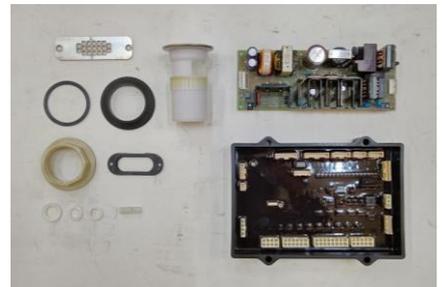
写真3：直流電源、基板、水槽パッキン
