修理報告書（引取り修理）

03-30682

配布先	納入先	新鋭工業株式会社 大阪支店 殿		機種	OED-1000
客先	顧客名	まつもとクリニック 様		機番	100759
環営	所在地	和歌山県和歌山市松島 347-5		納入日	2013年06月26日
環品	点検者	中澤一裕	作業時間	受付日	2021年07月19日
計	返送先	納入先と同じ		出荷日	2021年10月11日

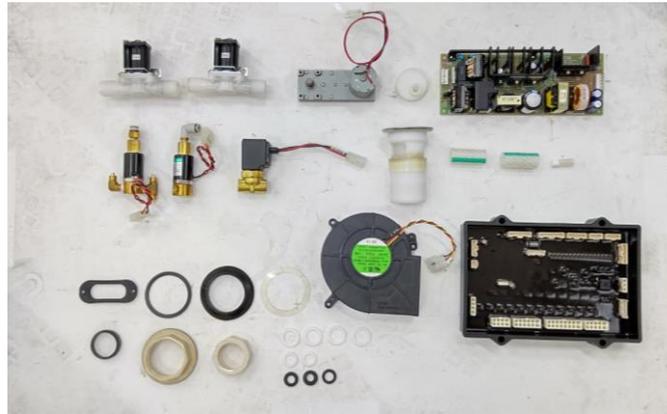
コントロール基板の回路が故障してタッチパネルとの通信が不通になり画面が移行しませんでした。
基板に異物や水がかかった形跡は無く、単独の故障と推察いたします。
この部品交換とあわせてオーバーホールを実施しました。

- 1 : 直流電源、コントロール基板、給水、酸素、アルコールライン電磁弁、排気ファン、配管パッキン
DC モータ、カム

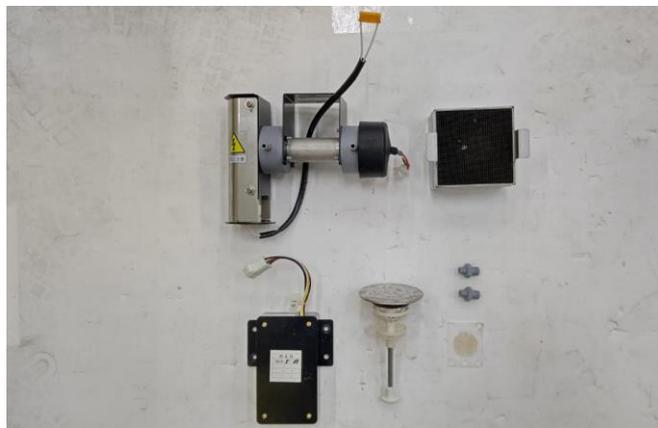
- 2 : 定期交換部品 : オゾン水濃度計、触媒、オゾンセンサー、排水栓、コネクタ、脱気フィルタ

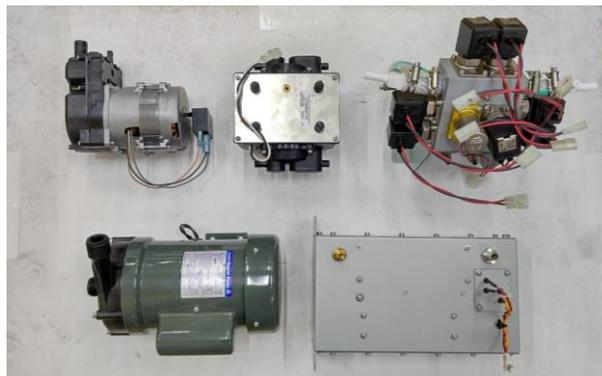
- 3 : 排水ポンプ、エアポンプ、マニホールド電磁弁、ブロック、メインポンプ、オゾン発生装置

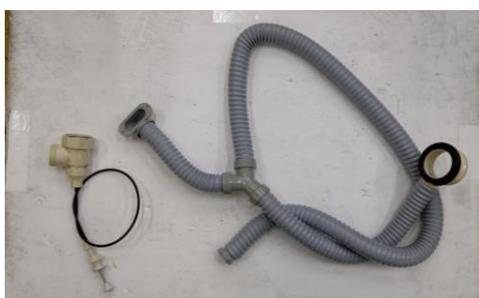
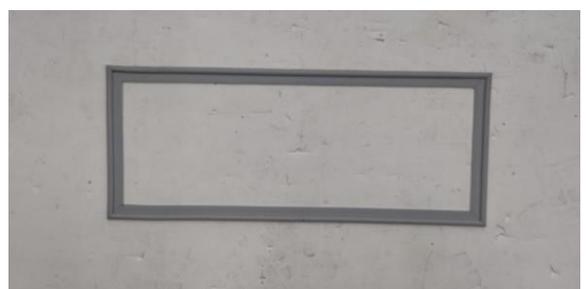
- 4 : ドレンバルブ ASSY、フタパッキン
