# 修理報告書（引取り修理）

04-10603

| 配布先 | 納入先 | 新鋭工業株式会社 札幌支店 殿 | 機種 | ONW-10 |
| 環営 | ユーザー名 | 恵庭第一病院 様 | 納入日 | 平成16年9月24日 |

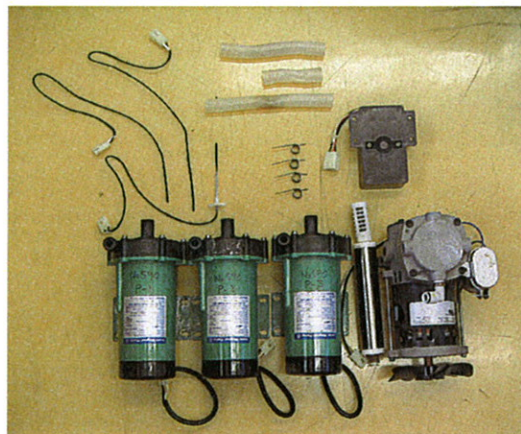
エアコンプレッサーのピストンカップが磨耗して吐出圧力が規程より低下していました。  
（規程値：最大圧力0.140MPa 以上に対し測定値：0.128MPa）  
このほか性能劣化した部品を交換いたしました。

- 部品交換：下表と写真をご参照ください。
- オゾン水濃度測定：0.42～0.57mg/L ・ 正常
- PSA（酸素発生装置）性能点検 ・ 正常  
酸素濃度：93.8% 酸素流量：0.8 L/min 圧力：0.075～0.144MPa（AC100V、50Hz）
- 運転動作確認 ・ 正常
- オゾンインジケータ変色 ・ 正常
- 運転カウンタ ・ 3423 回
