# 修理報告書（引取り修理）

04-11605

| 配布先 | 納入先 | 新鋭工業株式会社 札幌支店 殿 | | | 機種 | OED-1000 |
| 客先 | 顧客名 | 恵庭第一病院 様 | | | 機番 | 100035 |

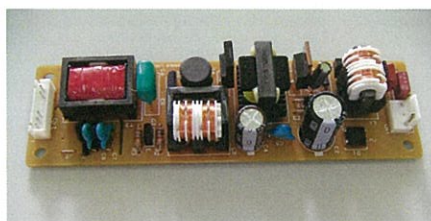
写真1：オゾン水濃度計基板

オゾン水製造側のシリコンチューブが劣化して亀裂が発生し、そこから漏れた水がオゾン水濃度計基板にかかり、基板が損傷しておりました。  
補強したチューブに交換し、損傷した部品を交換して復旧しました。

| 部品番号 | 部品名称 | 数量 | 備考 |
|---|---|---|---|
| | オゾン水濃度計基板 | 1枚 | |

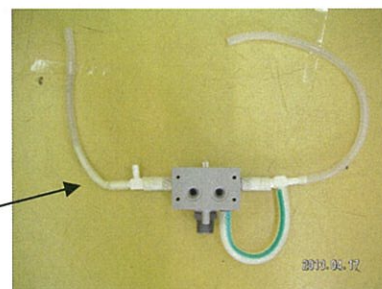
写真2：オゾン水製造側チューブ

亀裂部

| 部品番号 | 部品名称 | 数量 | 備考 |
|---|---|---|---|
| | オゾン水製造側チューブ | 1式 | |
