# 修理報告書（引取り修理）

| 配布先 | 納入先 | 新鋭工業（株） 広島支店 殿 | | 機種 | ONW-10 |
| 環営 | ユーザー名 | 東城病院 様 | | 納入日 | 平成17年6月22日 |

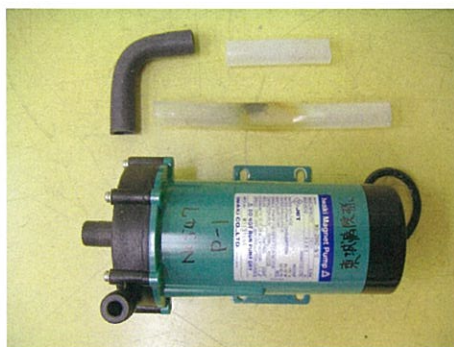
アップカバーと水槽の隙間にあるシール剤が性能劣化していましたので

これが水漏れの原因と推測し、カバーを組み直してシール剤を充填しました。

写真：弊社工場で組付けた部品

1. 水漏れ修理、部品取り付け
