# 修理報告書（引取り修理）

06-06407

| 配布先 | 納入先 | 新鋭工業（株） 広島支店 殿 | | 機種 | ONW-10 |
| 環営 | ユーザー名 | 馬場クリニック 様 | | 納入日 | 平成21年10月3日 |

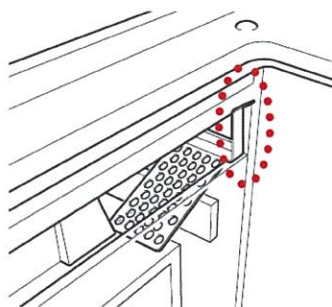
図1：フィルター1

推測になりますが、水槽上部にあるフィルター1の取り付けがずれて、その隙間からプラスチック片が排水側に流れた結果、排水ポンプに詰まったと思われます。

フィルターはお客様が洗えるように固定していませんが、再発防止のため耐オゾン性のテープで固定しました（図1）

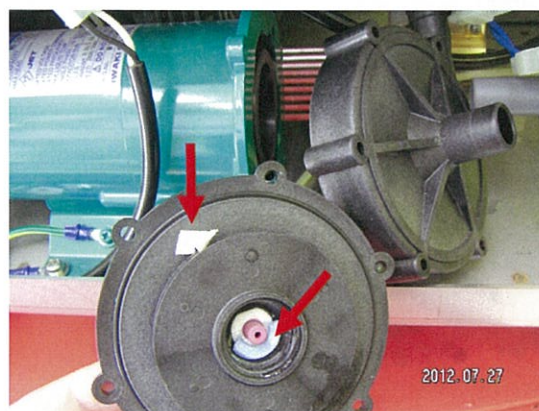
写真1：排水ポンプ内の異物（現物は同梱しました）

排水ポンプ（P-3）異音発生。

排水流量が低下しているのを確認しました。

排水ポンプを分解したところ内部にプラスチック片などが詰まっていた。（写真1参照）
