# 修理報告書（引取り修理）

06-07936

| 配布先 | 納入先 | 新鋭工業（株） 広島支店 殿 | | | 機種 | ONW-10 |

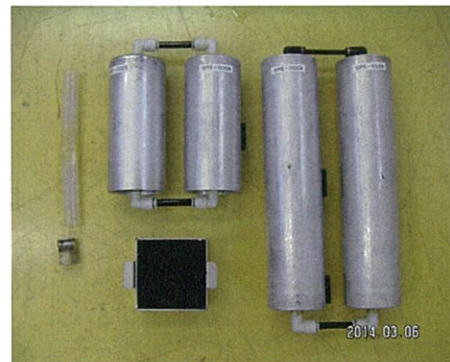
写真：交換部品一式

排水シリコンチューブが劣化するとエラー 2 の発生原因になりますので、念のために交換しました。 洗浄チューブ、給水、排水ホースの接続をご確認いただき、様子を見てくださいますようお願いいたします。
