# 修理報告書（引取り修理）

06-09481

| 配布先 | 納入先 | 新鋭工業（株） 広島支店 殿 | | | 機種 | ONW-10 |

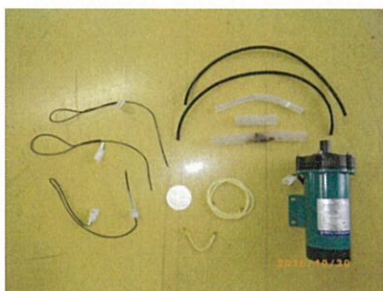
番号1～3：水位センサ、ポンプ、チューブ

水位センサーの検知性能の劣化と排水ポンプの性能劣化が「排水異常」の原因でした。  
この部品の他に定期交換部品と劣化した部品を交換して復旧しました。

| 部品番号 | 部品名称 | 数量 | 備考 |
|---|---|---|---|
| 1 | 排水ポンプ（P-3） | 1台 | |
| 2 | 水位レベルセンサー | 3本 | |
| 3 | 配管チューブ、パッキン | 1式 | |
