# 修理報告書（引取り修理）

| 配布先 | 納入先 | 新鋭工業株式会社 広島支店 殿 | | 機種 | OED-1000S |
| 客先 | 顧客名 | 徳山病院 様 | | 機番 | 300881 |

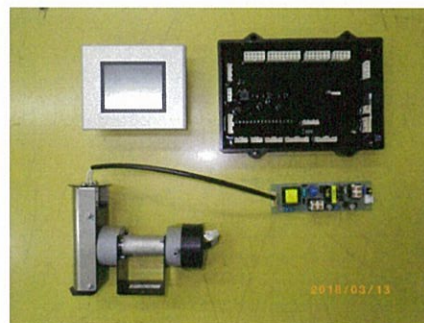
写真：交換部品一式

正常な電気信号の流れは 「オゾン水濃度計→コントロール基板→タッチパネル」 ですが  
オゾン水濃度計の不具合で、正常な電気信号が出ておりませんでした。

この結果コントロール基板以降の動作が止まり、機械が運転開始できませんでした。

この濃度計を交換し、これに関する電気部品も交換して復旧いたしました。
