# 修理報告書（引取り修理）

No. 181126

| 配布先 | 納入先 | 新鋭工業株式会社 広島支店 殿 | | | 機種 | OED-1000S |

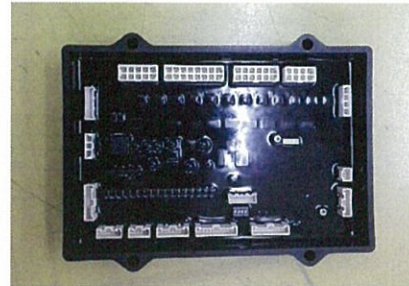
写真：交換部品一式

「フタ開放」につきまして、異常が再現することを確認しました。  
 コントロール基板～フタリミットスイッチの電気信号が不安定なことが原因でした。  
 この基板を交換して復旧しました。（フタリミットスイッチは交換済み）

| 部品番号 | 部品名称 | 数量 | 備考 |
|---|---|---|---|
| 1 | コントロール基板 | 1 枚 | |
