# 修理報告書（引取り修理）

No. 111207

| 配布先 | 納入先 | 新鋭工業株式会社 山陰支店 殿 | | 機種 | ONW-10 |

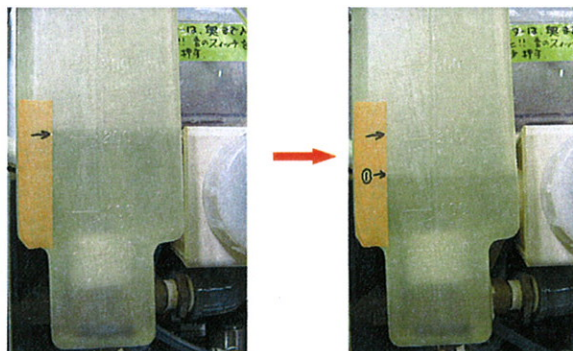
写真 1：アルコール消費量

アルコールが減らない不具合に対して以下を対応いたしました。

原因 1：アルコール電磁弁の開閉不良・・電磁弁を交換しました。

原因 2：アルコールタンクのキャップの締付が緩い・・パッキンを追加しました。

- 部品交換（下表および写真 2 をご参照ください）
- オゾン水濃度測定：0.39～0.49 mg/L・・正常
- PSA（酸素発生装置）性能点検・・正常  
酸素濃度：93.3% 酸素流量：0.81 L/min 圧力：0.136～0.232 MPa（AC100V、60Hz）
- 運転動作確認・・正常（写真 1 をご参照ください）
- オゾンインジケータ変色・・正常
