# 修理報告書（引取り修理）

No. 130408

| 配布先 | 納入先 | 新鋭工業株式会社 山陰支店 殿 | | | 機種 | ONW-10 |

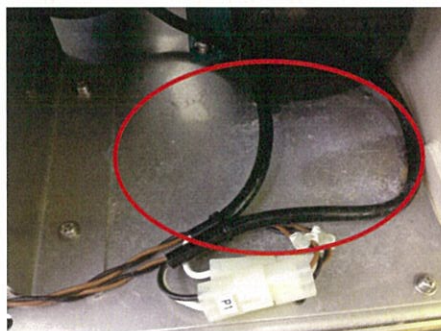
写真1)

- ・ブレーカトリップは運転では、再現しませんでした。  
原因）現状の乾燥した水跡（写真1）よりチューブはずれによるオーバーフローした水が、配線のコネクタに浸透しブレーカトリップに至ったと思われます。  
処置）配線コネクタ部に、水浸透防止用にビニールカバー（写真2）をつけました。
