# 修理報告書（引取り修理）

No. 131016

| 納入先 | 新鋭工業株式会社 山陰支店 | 殿 | 機種 | ONW-10 |

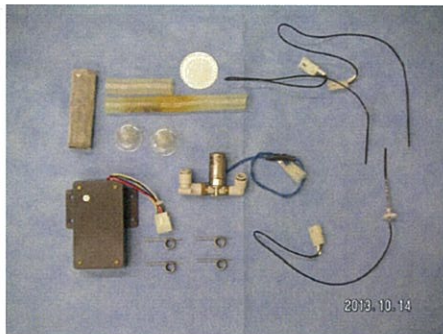
エラー8・・・オゾンセンサの故障が原因でした。

エラー6・・・PSA（酸素発生装置）電磁弁の故障が原因でした。

写真1；電磁弁、オゾンセンサ、水位センサ

故障および性能劣化した部品を交換して復旧しました。

| 部品番号 | 部品名称 | 数量 | 備考 |
|---|---|---|---|
| | オゾンセンサ、電磁弁 SV35 | 1式 | 故障部品 |
| | 水位センサ | 3本 | LVL、LVH、LVHH |

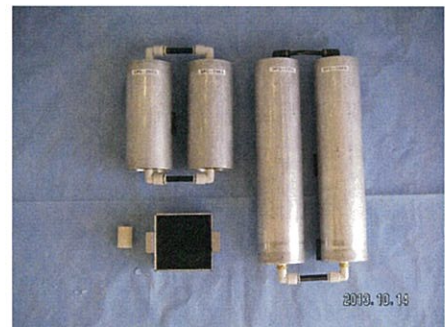
写真2；吸着筒、吸湿筒、オゾン分解触媒、ドレンフィルタ

| 部品番号 | 部品名称 | 数量 | 備考 |
|---|---|---|---|
| | 吸着、吸湿筒、触媒、フィルター | 1式 | 定期交換部品 |
