# 修理報告書（引取り修理）

| 配布先 | 納入先 | 新鋭工業株式会社 山陰支店 殿 | | 機種 | ONW-10 |
| 環営 | ユーザー名 | 中西医院 様 | | 納入日 | 平成15年 5月19日 |

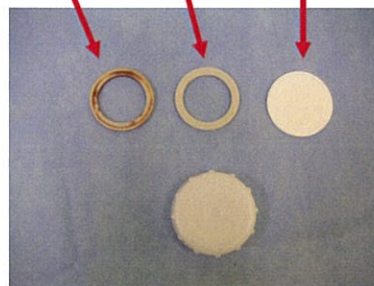
給水～水槽～排水系統の内部点検をしたところ、お客様が開け閉めする水槽キャップのパッキンが劣化していました。ここから水が漏れたと推測してパッキンを交換し、キャップを開け易くするパッキンを追加しました。

写真：水槽キャップ 劣化品 新品 新規追加品
