# 修理報告書（引取り修理）

No. 131015

| 納入先 | 新鋭工業株式会社 山陰支店 | 殿 | 機種 | ONW-10 |

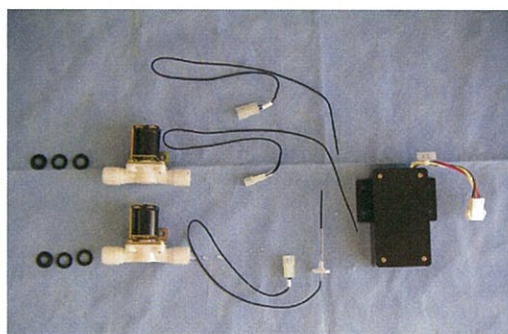
水位センサーの水を検知する感度が劣化しており、「給水異常」が発生しました。  
このセンサーを交換して復旧しました。  
ポンプ類、センサー等が性能劣化していたので交換しました。

写真1；水位センサー、オゾンセンサー、給水電磁弁

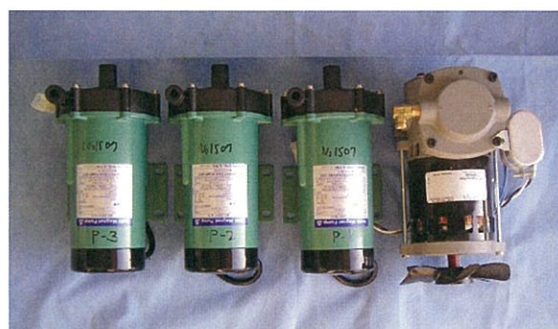
写真2；水ポンプ、エアコンプレッサー
