# 修理報告書（引取り修理）

No. 131114

| 納入先 | 新鋭工業株式会社 山陰支店殿 | | | 機種 | ONW-10 |
| ユーザー名 | 新田外科胃腸科病院 様 | | | 納入日 | 平成18年12月27日 |

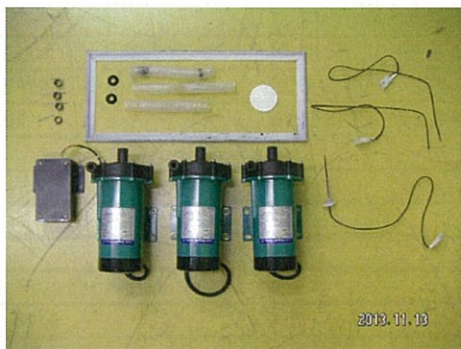
排水系統の詰まりと排水ポンプ、水位レベルセンサーの性能劣化が異常の原因でした。  
これらの部品を交換して復旧しました。

写真1；センサ類、パッキン、水ポンプ、スプリング

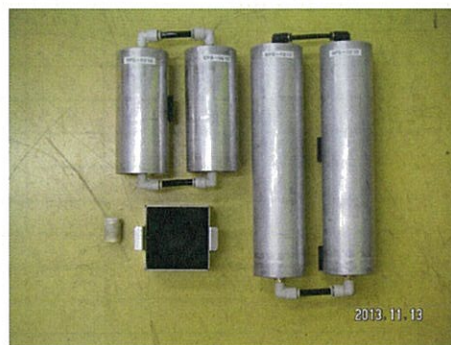
写真2；定期交換部品一式

| 部品番号 | 部品名称 | 数量 | 備考 |
|---|---|---|---|
| | 吸着、吸湿筒、触媒、フィルター | 1式 | 定期交換部品 |
