# 修理報告書（引取り修理）

No. 140925

| 納入先 | 新鋭工業株式会社 山陰支店 | 殿 | 機種 | ONW-10 |

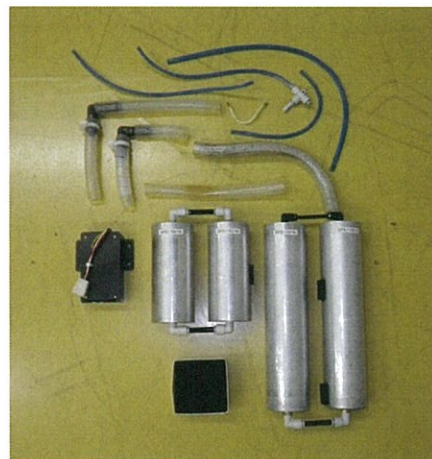
エラー8は再現しました。点検したところオゾンセンサが故障しており、これが原因で異常が発生しました。この他に性能が低下した部品を交換いたしました。

写真：交換部品一式
