# 修理報告書（引取り修理）

07-03976

| 配布先 | 納入先 | 新鋭工業 株式会社 山陰支店 殿 | | 機種 | OED-1000 |

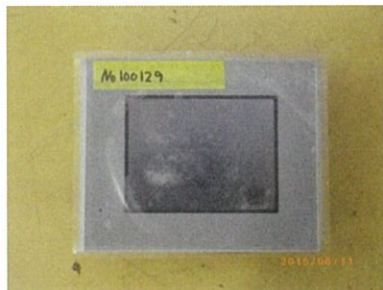
写真：タッチパネル

工場で運転確認したところ、異常が再現しました。  
タッチパネル単独の故障で、これを交換して復旧しました。

- 1：タッチパネル～コントロール基板の配線チェック・・・正常
- 2：部品交換・・・写真と下表をご参照ください
